# Pseudotumor em artroplastia total do quadril metal-metal com cabeça de grande diâmetro\*

## *Pseudotumor in Large Diameter Head Metal-on-metal Total Hip Replacement*

Rev Bras Ortop 2019;54:87–89.

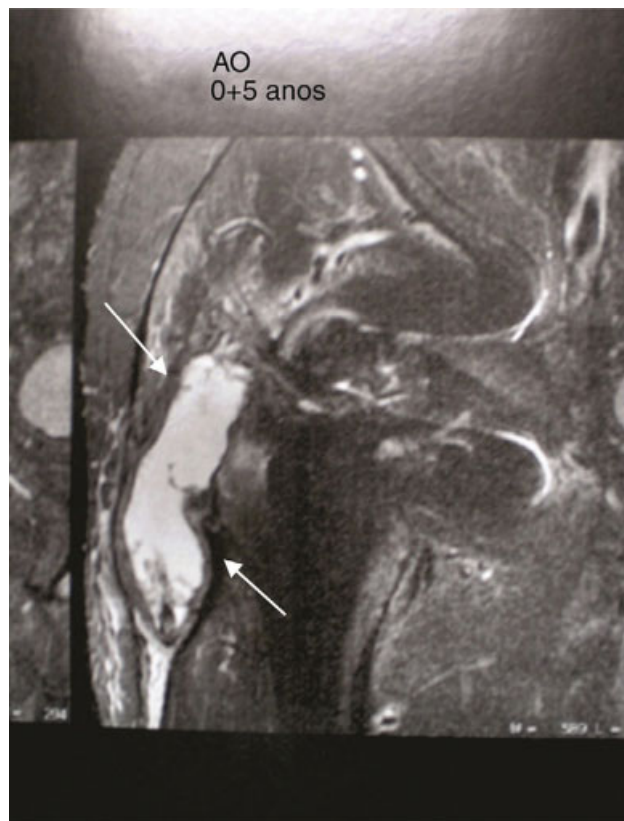
Fig. 2 RNM T2, notar a massa do pseudotumor.

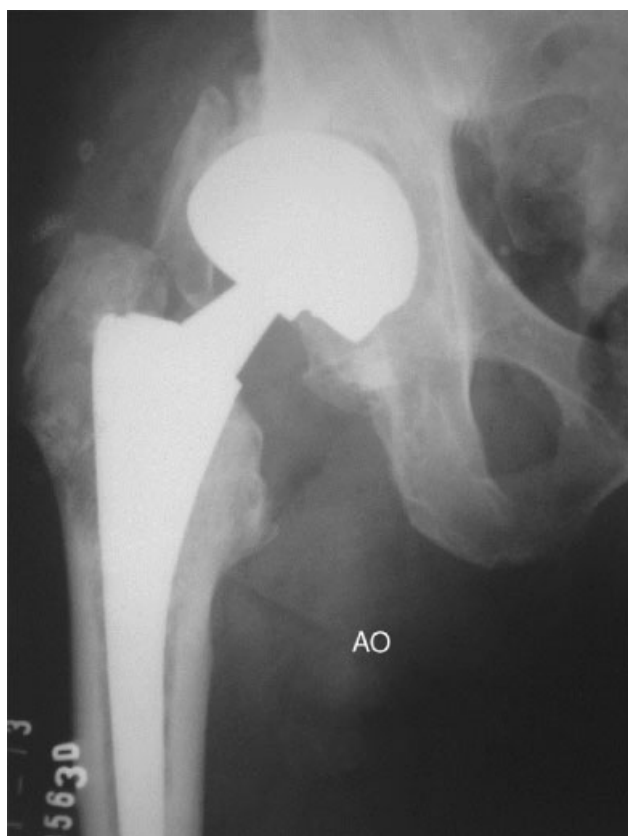
Fig. 1 Pré-op, cinco anos de evolução.

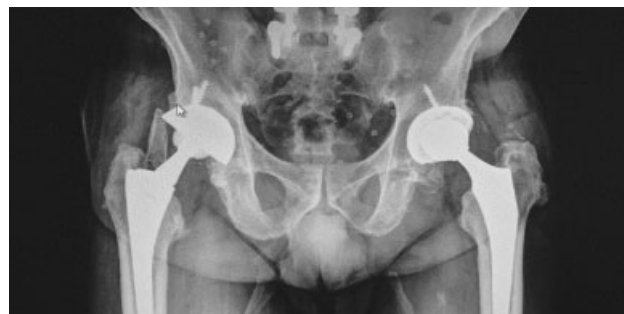
Fig. 4 Revisão à direita – PO, 12 meses.
