Komplizierter Verlauf einer „einfachen“ hüftnahen Femurfraktur

OP-JOURNAL 2008; 24: 218–219
© Georg Thieme Verlag KG Stuttgart · New York
DOI 10.1055/s-2008-1039076

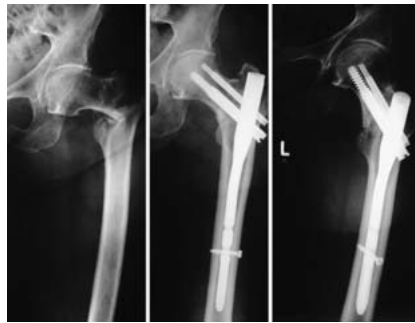
Abb. 1 Peritrochantäre Femurfraktur links (AO 31-A2.1) mit postoperativer Versorgungs-Röntgenbildaufnahme.

Eine zum Unfallzeitpunkt 61-jährige noch ordentlich gehfähige Patientin mit Morbus Parkinson stürzt im Supermarkt auf die linke Seite und wird mittels RTW stationär eingewiesen. Die Diagnose lautet: hüftnahe Oberschenkelfraktur links mit Dislokation (AO 31-A2.1) und unverzüglich erfolgt die operative Frakturversorgung mittels intramedullärem Nagelsystem (PFN, Synthes) in Allgemeinnarkose auf dem Extensionstisch (**Abb. 1**).

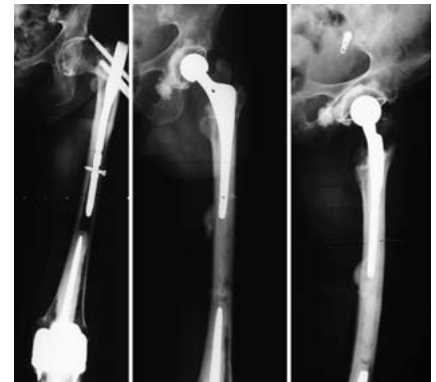
Abb. 2 „Z-Effekt“ nach erneutem Sturz. Vorbestehend achsgeführte Knieprothese mit langem Schaft. Postoperative Röntgenkontrolle nach ME und zementierter Hüftendoprothese.

Nach unkompliziertem Operationsablauf und primärer Wundheilung Mobilisierung an Unterarmgehstützen, Verlegung in die Geriatrie im Hause und neurologische Mitbehandlung des durch die Parkinson-Krankheit leicht gestörten Gleichgewichtsverhaltens. Trotzdem kommt es im Rahmen der Rehabilitation zu einem erneuten Sturz (?) mit immobilisierenden Schmerzen und projektionsradiografisch nachweisbarer sekundärer Fragmentdislokation und einem Ausriss des Osteosynthesematerials („Z-Effekt“). Nach kurzer Vorbereitung am Folgetag Metallentfernung und Implantation einer wegen intraoperativ deutlicher Osteoporose zementierter Hüfttotalendoprothese (Bicontact, B. Braun, Aesculap) (**Abb. 2**).

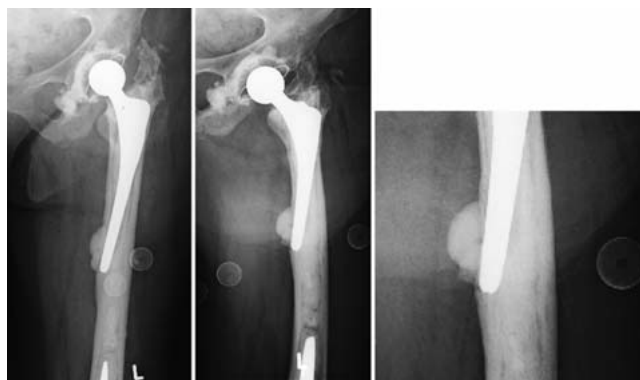
Knapp 4 Jahre später – zwischenzeitlich erneuter Sturz und Implantation einer Hüftendoprothese rechts wegen medialer Oberschenkelhalsfraktur in einem benachbarten Krankenhaus – stellt sich die Patientin mit jetzt deutlich verstärkter Parkinson-Symptomatik und quälenden Oberschenkelchaftschmerzen in der Endoprothesensprechstunde vor. Es findet sich eine radiologisch nachweisbare Schaftdeviation auf der linken Seite ohne Nachweis einer Zementzersetzung (**Abb. 3**).

Abb. 3 „Schleichende“ Dislokation des zementierten Schaftes über einen Zeitraum von fast 4 Jahren (keine regelmäßigen Kontrolluntersuchungen in der operierenden Klinik!).

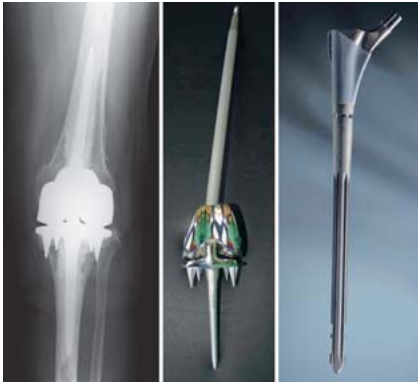
Abb. 4 Zum Erhalt der tibialen Kniegelenk-komponente wird das femurale Teilimplantat der Blauth-Prothese mit einem verlängerten Schaft gefertigt, an den das Proximalteil einer Revisionsprothese (Prevision, B. Braun Aescu-lap) angedockt werden kann.

Zur Problemlösung wird wegen der zu diesem Zeitpunkt tibial fest verankerten Knieprothese (Blauth-Kniegelenk, B. Braun, Aesculap) eine „Durchsteckprothese“ zum vollständigen endoprothetischen Femurersatz angefertigt, die mit der proximalen Komponente eines Revisionssystems des gleichen Herstellers gekoppelt werden kann. Das Spezialimplantat wird in knapp 4 Wochen hergestellt und anschließend eingesetzt (**Abb. 4**).

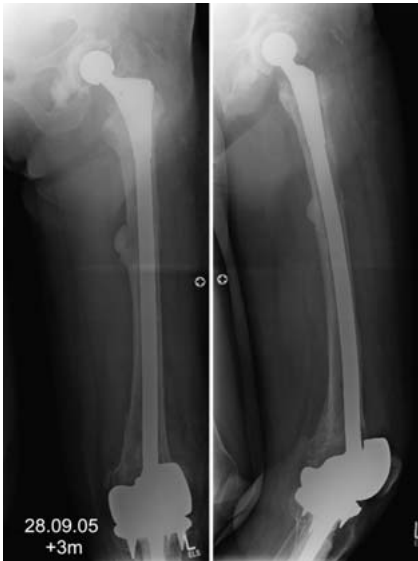
Abb. 5 Kompletter Oberschenkelersatz („Durchsteckprothese“) bei erhaltenem knöchernen Femur und verbliebener Tibiakomponente.

Der iatrogene Knochen- und Weichteilschaden bleibt dadurch weitgehend gering, die für die Gelenkstabilität so wichtigen Muskelansätze erhalten. Über zwei getrennte Zugänge werden die

Knie- und Hüftprothesenkomponenten ausgetauscht, der Zement in der Diaphyse mittels flexiblem Markraumborers entfernt und die neuen Implantate bilateral in den Femurschaft eingeschoben und zentral gekoppelt (**Abb. 5**).

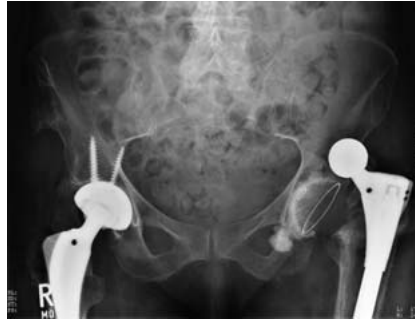
Etwa ein halbes Jahr später wird die durch die Parkinson-Krankheit zunehmend immobile Patientin vom Hausarzt vorgestellt, weil sich „...das Gangbild seit etwa 4 Wochen stark verschlechtert...“ hat. Die Untersuchung ergibt eine von der Patientin unbemerkt entstandene Prothesenluxation (**Abb. 6**).

Abb. 6 Prothesenluxation links.

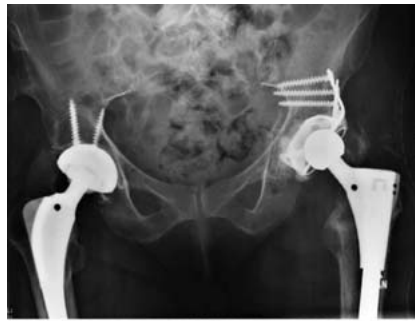
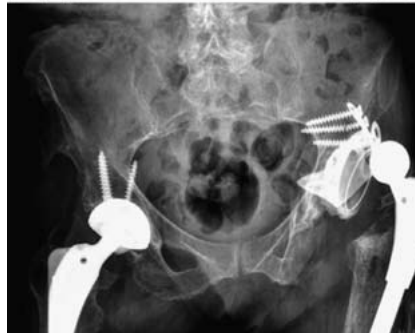
Abb. 7 Der Versuch, die Luxation durch eine mechanische Koppelung (Schnapp-Pfanne) zu verhindern, scheitert innerhalb eines knappen Jahres: Die fest verankerte Pfannenstützschale wird im osteoporotischen Knochen insuffizient und disloziert.

Die in Narkose unter erheblichem Kraftaufwand erfolgreich geschlossene Reposition ist nicht von Dauer, sodass nach mehreren Einrenkungsmanövern ein Austausch der PE-Pfanne gegen das in einer jetzt neu implantierten Rekonstruktionsschale eingeklebte Inlay mit Schnappeffekt erfolgt. Die angestrebte, mechanisch zugfeste Verankerung der Pfannenstützschale wird allerdings bald danach insuffizient und es kommt zum Ausriss der acetabulären Konstruktion und einer erneuten Prothesenluxation (**Abb. 7**).

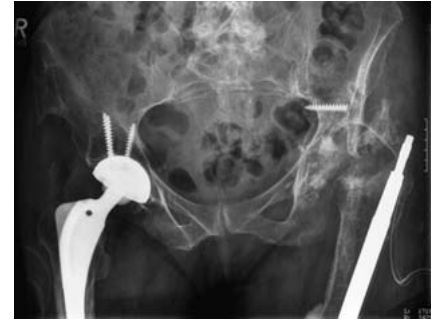
Abb. 8 Unbefriedigendes Endresultat: Girdlestone-Hüfte als Folge einer „einfachen“ Operation.

Nach insgesamt 6 Operationen und 10 Narkosen, die den anfänglich moderat ausgeprägten Morbus Parkinson bis zur Bettlägerigkeit verschlimmert haben, waren die Patientin und der sie aufopferungsvoll pflegende Ehemann nur noch zu einer „palliativen“ Operation und somit Schaffung einer Girdlestone-Situation bereit. Um den operativen Eingriff so gering wie möglich zu halten, wurden dabei lediglich die ausgelockerte Pfanne und das Proximalteil der Spezialprothese entfernt, die Patientin bleibt seither ein Pflegefall (**Abb. 8**).
