# Lösungsmöglichkeiten nach fehlgeschlagenen Osteosynthesen am Oberschenkelchaft

■ Ulrich Wiebking, Christian Krettek

## Zusammenfassung

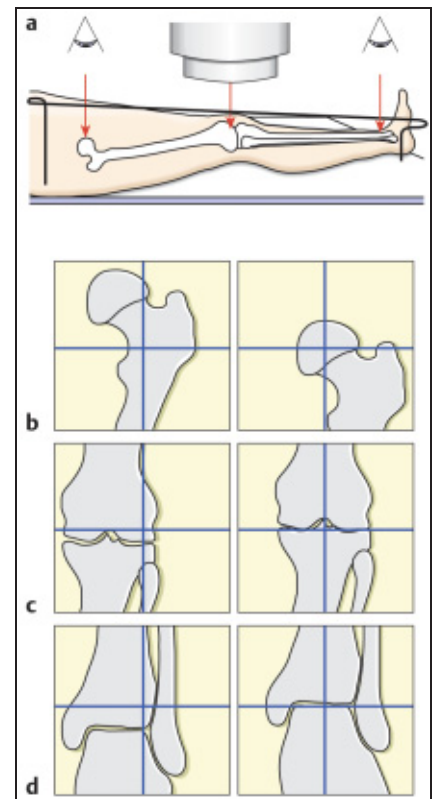
Abb. 1a–d Kabeltechnik zur Achsenkontrolle in der Frontalebene. Das Knie ist gestreckt und die Patella zeigt nach ventral. In dieser Position wird der Winkel zwischen medialem Fußrand und der Vertikalen abgeschätzt und notiert. Schritt 1: Mit dem Bildverstärker in streng vertikaler Ausrichtung und dem Zentrum des Femurkopfes im Zentrum des Bildverstärkers wird das Femurkopfszentrum mit dem Stift auf der Haut markiert. Schritt 2: In analoger Technik wird das Zentrum des Taluskorpus auf Haut oder Abdeckmaterial markiert. Die Assistenz spannt dann das Kabel des Elektroauterkabels zwischen beiden Landmarken. Schritt 3: Das Kniegelenk wird im Bildverstärker dargestellt. Die Abweichung des projizierten Elektroauterkabels vom Zentrum des Kniegelenks gibt Hinweise auf die Achsabweichung in der Frontalebene.

Während die Achsabweichung in der sagittalen Ebene bei den Oberschenkelmarknagelungen von geringerer Bedeutung ist, stellt die Abweichung in der Frontalebene und die Rotationsfehler den Operateur häufiger vor Probleme. Bereits im Operationsaal können aber die nötigen Maßnahmen durchgeführt werden, diesen Problemen effektiv zu begegnen. [5,6]. Zur Kontrolle der Achse in der Frontalebene dient beispielsweise die Kabelmethode, wobei die zu analysierenden Strukturen streng im Zentrum des Strahlenfeldes abgebildet werden müssen (Abb. 1).

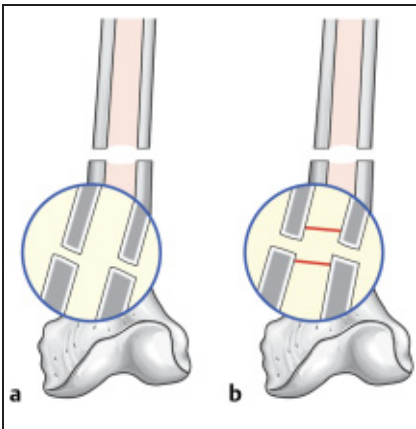
**Abb. 3 a, b** Kortikalissprung- und Durchmesserdifferenzzeichen als Hinweis auf das Vorhandensein eines Rotationsfehlers. Positiv nur bei Vorhandensein großer Rotationsfehler. (a) Kortikalissprungzeichen: Bei vorhandenen Drehfehlern können die kortikalen Strukturen des proximalen und distalen Hauptfragmentes mit unterschiedlicher Dicke abgebildet werden. (b) Durchmesserdifferenzzeichen: Dieses Zeichen ist positiv in den Fällen, wo das Knochenrohr ovale und nicht runde Konfiguration aufweist. In diesen Fällen werden proximales und distales Hauptfragment mit unterschiedlichen Querdurchmessern abgebildet.

Zur Kontrolle der intraoperativen, radiologischen Bestimmung der Femurrotation kann weiterhin das Trochanterminor-Zeichen, das Kortikalissprungzeichen und das Durchmesserdifferenzzeichen herangezogen werden (Abb. 2 u. 3).

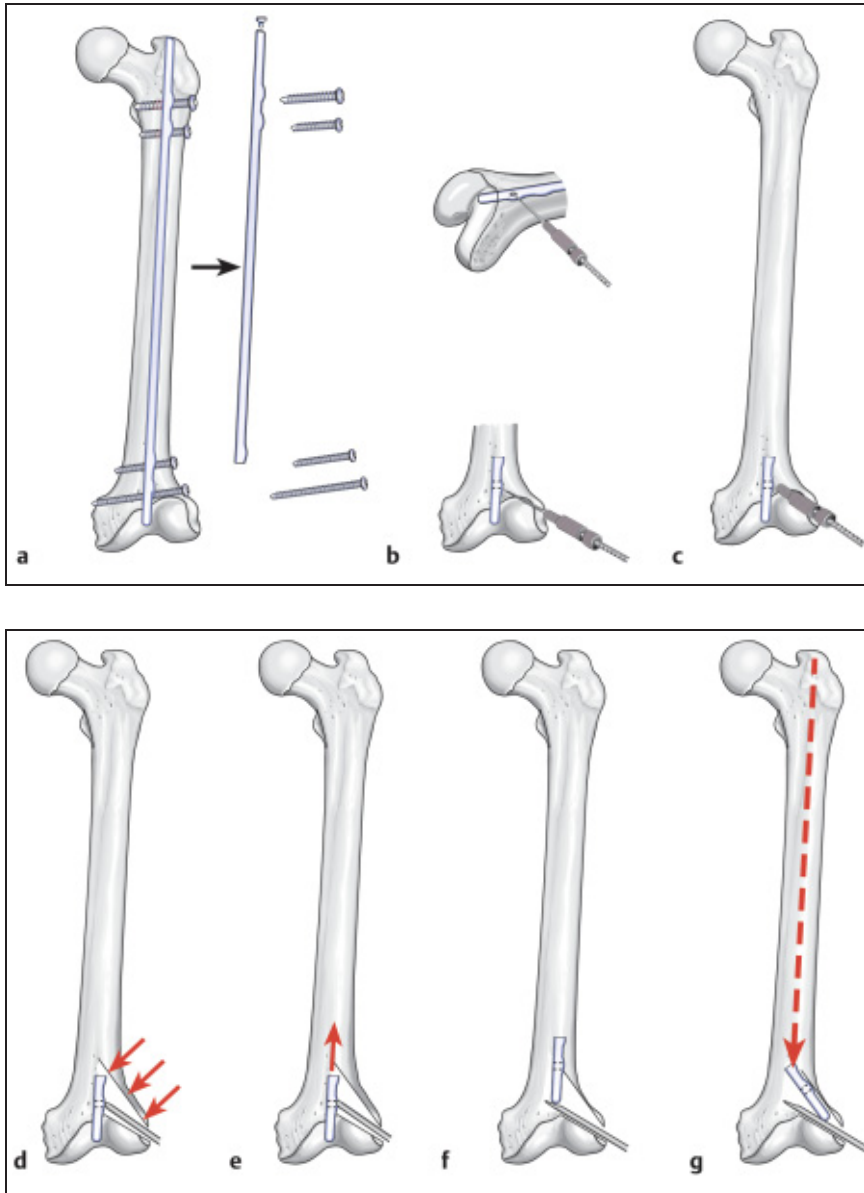
**Abb. 7a–g** Schematische Zeichnungen zur Erläuterung der Methode zum Entfernen des distalen Fragments eines soliden, femoralen Nagels, der auf Höhe der Proximalen von den zwei distalen Schraubenlöchern gebrochen war. Weiteres siehe Text.

Der proximale Nagelanteil wurde in herkömmlicher Weise entfernt (**Abb. 7a**). Um den distalen Abschnitt zu entfernen, wurde ein 4 cm großer, longitudinaler Zugang über dem seitlichen femoralen Kondylus bis auf den Knochen geschaffen. Unter BV-Kontrolle wurde ein Führungsdraht in den seitlichen femoralen Kortex platziert, etwa zwei Zentimeter proximal der lateralen Gelenkfläche und vor dem lateralen Kollateralband. Er verlief dabei im spongiosen Knochen schräg abwärts auf die beiden Schraubenlöcher zu. Mit dem kanülierten Eröffnungsinstrument aus dem UTN-Instrumentarium wurde dann ein kortikospongioser Zylinder herausgeschnitten. Somit war ein seitlicher „Arbeitskanal“ geschaffen (**Abb. 7b u. c**), über den nun nach Vergrößerung mittels einer scharfen Kürette, das Nagelreststück mittels Dorn und Hohmann-Haken nach dem „Schuhanzieherprinzip“ im Markraum hochgehoben werden konnte (**Abb. 7d–f**). Von proximal wurde ein 9 mm-Markraumnagel eingeführt, der die Führung von oben ermöglichte (**Abb. 7g**).

Auf diese Weise gelang die Entfernung des Nagelrestes. Der kortikospongioser Zylinder wurde zum Verschluss des Arbeitskanals wieder eingesetzt und anschließend die Operation durch Implantation eines 420/9-Femurnagel (Synthes) ohne Aufbohrung abgeschlossen. Der Innenrotationsfehler von 20° wurde dadurch ebenfalls korrigiert. Die Operationszeit betrug 110 min, die Durchleuchtungszeit 2,39 min. Postoperativ wurde der Patient vor Übergang zur Vollbelastung zunächst mit 20 kg Teilbelastung

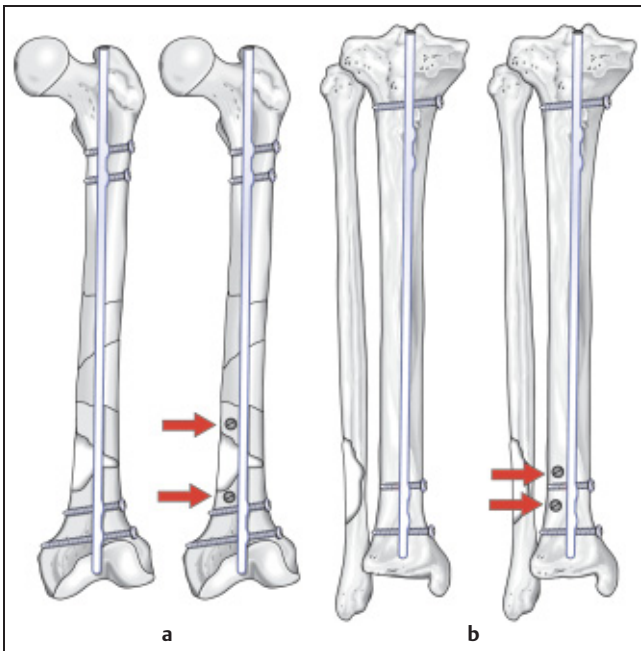
**Abb. 9a u. b** Pollerschrauben bei der intramedullären Osteosynthese von distalen Femur- und Tibiaschaftfrakturen. (a) Schematische Darstellung der räumlichen Verhältnisse am distalen Femur und (b) distaler Tibia. Missverhältnis zwischen Implantataußen- und Kortikalisinnendurchmesser. Dadurch kann die Implantabstützung ungenügend sein mit der Folge von Instabilität und/oder Fehlstellung. Durch die Verwendung von implantatnah eingebrachten Pollerschrauben erfolgt eine wirksame Abstützung. Damit können Instabilität und/oder Fehlstellung vermieden werden.

Im metaphysennahen Bereich besteht eine zunehmende Diskrepanz zwischen Implantat- und Markraumdurchmesser. Diese fehlende Abstützung wird durch die Verriegelungsbolzen oft nicht ausreichend aufgefangen (mechanisches Spiel zwischen Bolzen und Nagel, Bolzenverformung und Translokation des Nagels auf den Bolzen). Die Folgen sind Achsenfehler und/oder knöcherne Konsolidierungsstörungen [9]. Ein internes Zusatzstabilisierungskonzept wurde entwickelt [7], mit dem metaphysennahe Frakturen mit zusätzlichen abstützenden Implantaten „nagelfähig“ gemacht werden. Dabei werden nagel- und frakturnah platzierte Verriegelungsbolzen (Pollerschrauben) mit dem Ziel der Implantatabstützung eingebracht. Diese Pollerschrauben haben eine sperrende Wirkung für Translationen senkrecht zur Nagellängsachse, verhindern so sekundäre Dislokationen und erhöhen die Primärstabilität des Knochenimplantatverbands, ohne dass eine axial sperrende Wirkung besteht. Sie werden in der Regel vor der Nagelimplantation entsprechend einer präoperativen Planung möglichst frakturnah eingebracht, der anschließend eingebrachte Nagel gleitet daran vorbei und stützt sich an der Pollerschraube ab (**Abb. 9a u. b**).

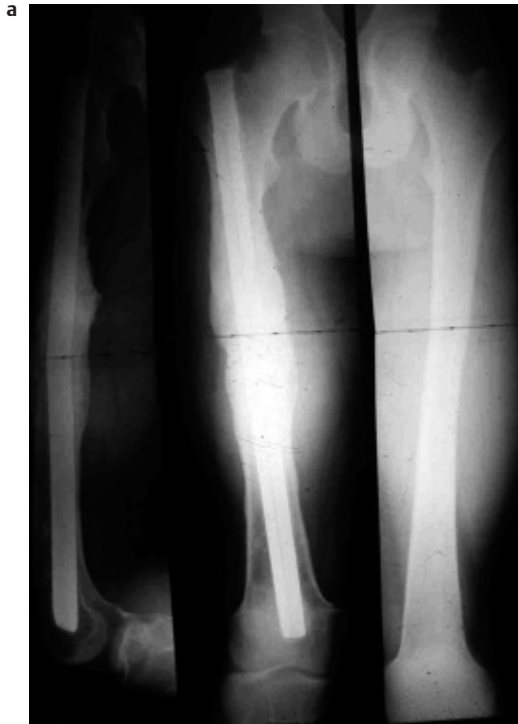
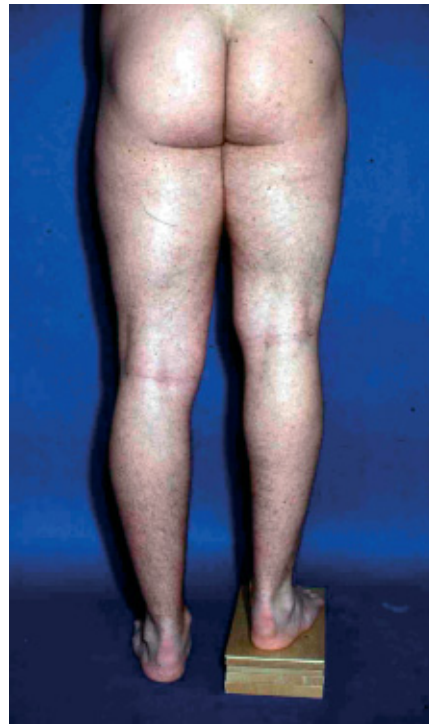
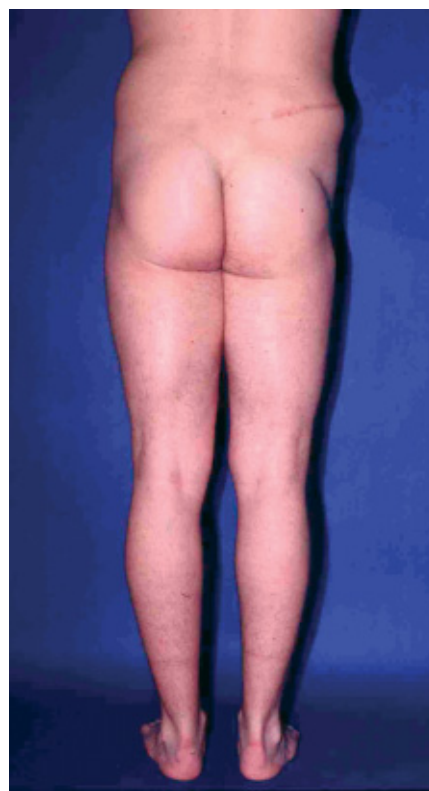
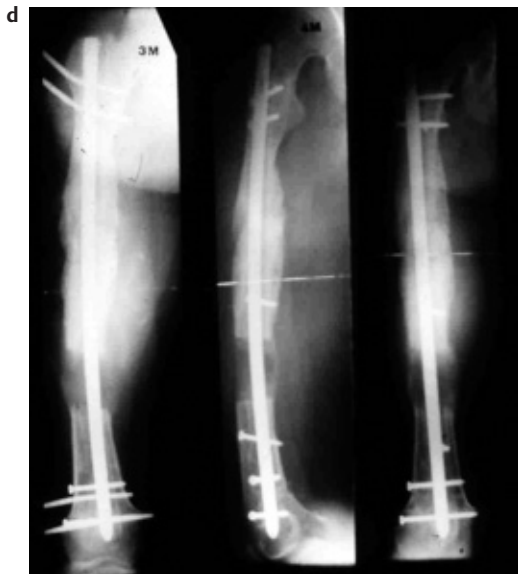
**Abb. 10a – e** Postoperative Beinverkürzung nach Oberschenkelschaftfraktur rechts und auswärtiger Versorgung durch unverriegelten Universalmarknagel. Verlängerung durch Monorailverfahren. (a) Universalmarknagel bei konsolidierter Fehlstellung und gebrochenem proximalen Nagelanteil. (b) Beinlängenverkürzung 6 cm rechts. (c) Kallusdistraction über 2 Monate. Man beachte das Durchbiegen der Schanz-Schrauben. (d) Nach 4 Monaten Abschluss des Transportes und Setzen von Pollerschrauben medial zur Korrektur der Varusfehlstellung. (e) Ausgeglichene Beinlänge nach Abschluss der Behandlung.

Die **Abb. 10a–e** stellen eine Kombination aus den zuvor beschriebenen Problembereichen dar. Nach initialer Versorgung durch einen unverriegelten Universalnagel auswärtig erfolgte die Vorstellung des Patienten bei uns. Der Nagel war inzwischen gebrochen und die Fraktur war mit einer Verkürzung von 6 cm rechts ausgeheilt. Zudem bestand ein Innenrotationsfehler am Oberschenkel. Nach der Implantatentfernung und Korrekturosteotomie erfolgte die Stabilisierung durch einen unaufgebohrten Verriegelungsmarknagel in Kombination mit einem externen unilateralen Fixateur. Über diesen erfolgte über 4 Monate die Distraction des Oberschenkels. Periphere Nervenschäden erlitt der Patient dabei nicht. Nach Abnahme des Fixateurs erfolgte zur Korrektur der Varusfehlstellung das Setzen von Pollerschrauben im Bereich der medialen Kortex im jeweils oberen und unteren Ende der Hauptfragmente, um eine erneute Varusfehlstellung durch Wandern des Nagels nach medial zu verhindern.
