Manejo de fracturas conminutas del polo distal de la patela con asas verticales de alambre: Reporte de casos*

Management of Comminuted Fractures of the Distal Pole of the Patella with Vertical Wire Loops: Case Report

Rev Chil Ortop Traumatol 2022;63(1):e1–e8.

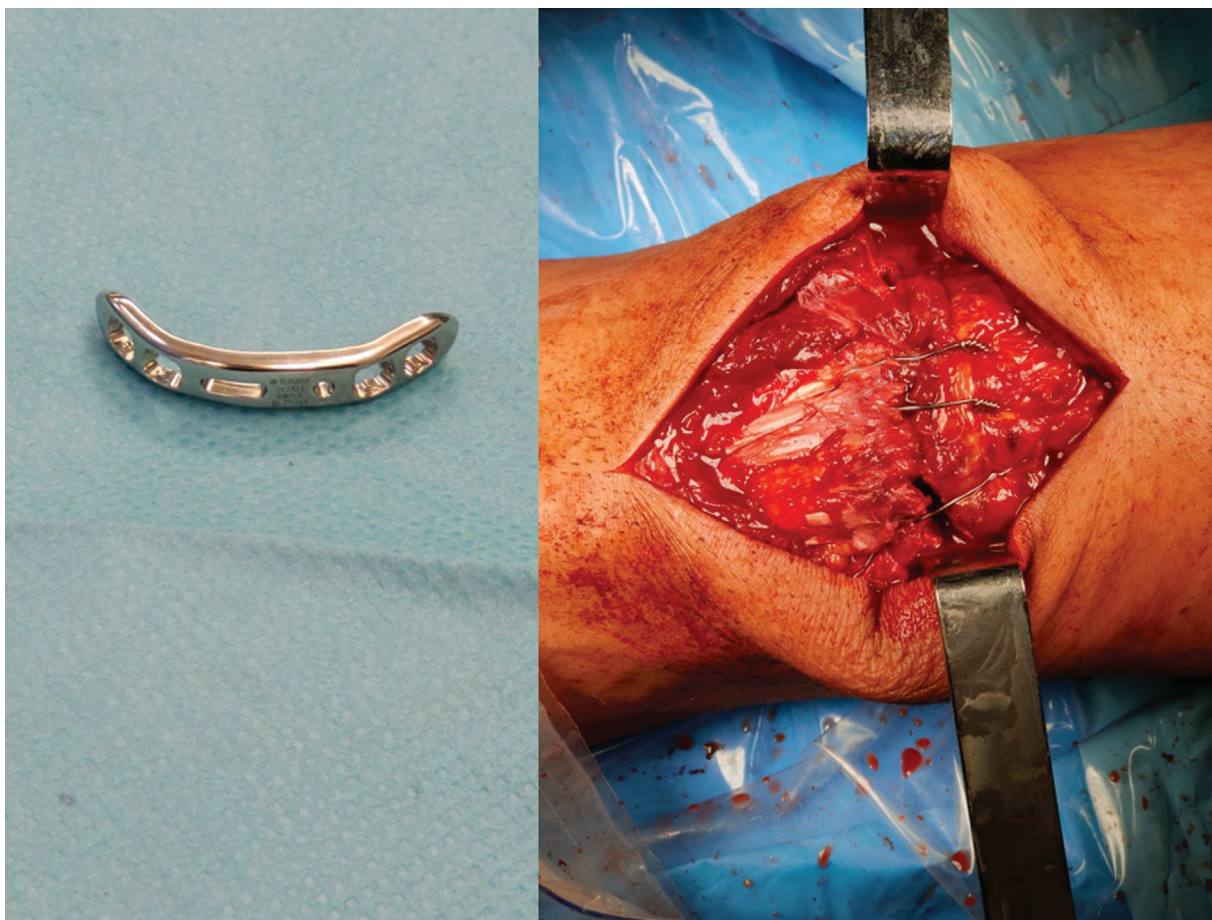
Fig. 6 Placa *rim* premoldeada en mesa anexa. Imagen intraoperatoria de suturas verticales de alambre aumentadas con placa *rim* premoldeada, la cual se encuentra cubierta por tendón patelar.

La cirugía definitiva se llevó a cabo tras dos semanas del accidente. En decúbito supino, se efectuó un abordaje anterior de aproximadamente 10 cm en la línea media de la rodilla izquierda. Se realizó disección por planos hasta identificar la fractura conminuta de la patela, seguida por resección de los fragmentos osteocondrales laterales no sintetizables. Se solidarizó el fragmento osteocondral medial con 2 tornillos de compresión sin cabeza (*headless compression screws*, HCS, en inglés) de 3 mm y canulados. Se comprobó la adecuada reducción bajo fluoroscopia y palpación. Se pasaron tres alambres verticales por túneles transósseos al fragmento proximal de la patela. Posteriormente, se pasaron por el polo distal. Profundo al tendón patelar, se instaló una placa *rim* de compresión de bloqueo (*locking compression plate*, LCP, en inglés) de 2,4/2,7 mm recta (LCP Compact Foot, DePuy Synthes, Raynham, MA, EEUU) premoldeada en el polo distal de patela. Se fijaron las asas de alambre pasando los alambres medial y lateral por los orificios en extremos de la placa. El alambre central pasó por fuera. Finalmente, estos se anudaron (► **Figura 6**). Se comprueba la adecuada reducción y estabilidad del constructo en rango articular de 0° a 30°. Se repararon los retináculos con Vicryl 1.0.

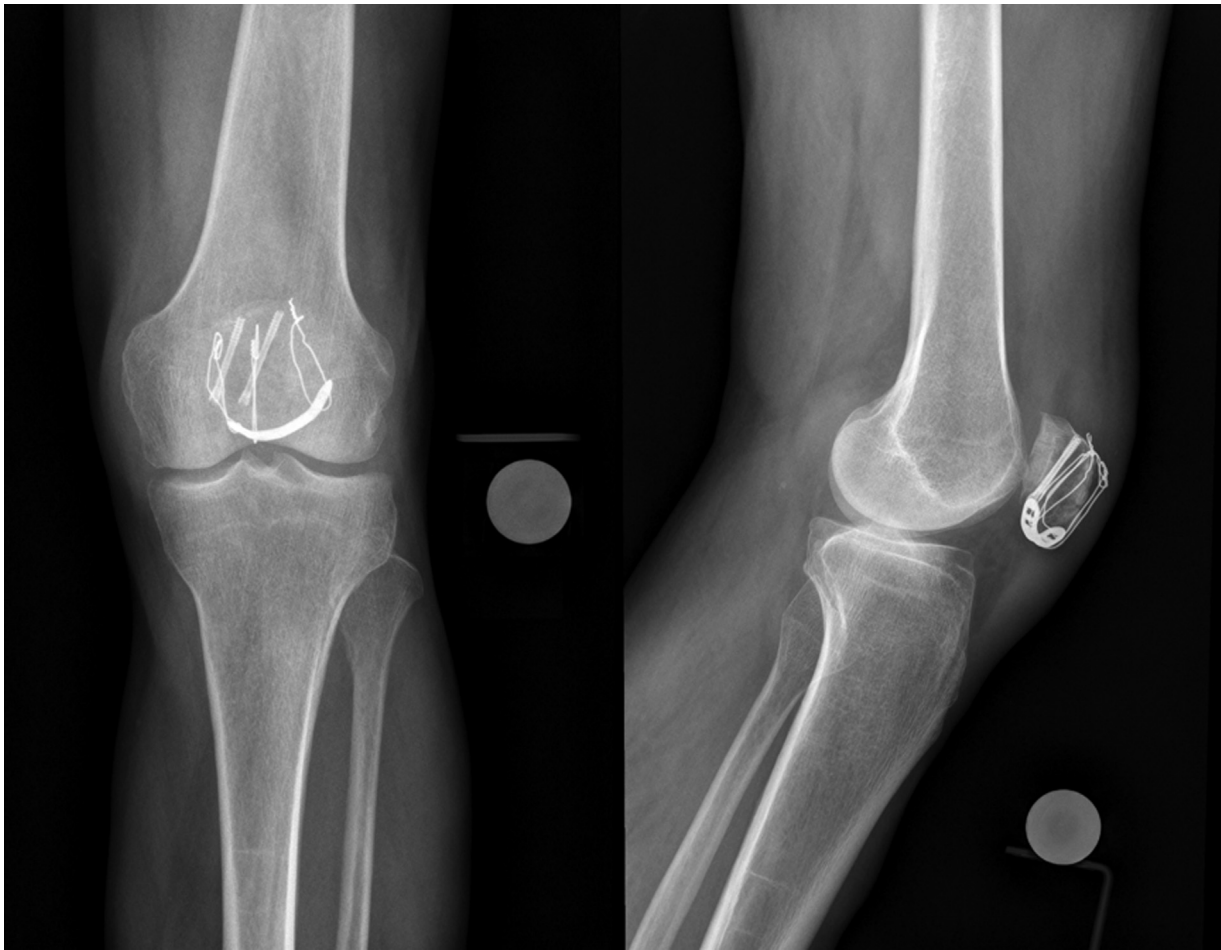
Fig. 7 Radiografías de rodilla posoperatorias que muestran adecuada reducción y fijación mediante el uso de suturas verticales de alambre aumentadas con placa *rim*.

El paciente evolucionó favorablemente, sin complicaciones en el postoperatorio inmediato. La radiografía de control posoperatoria muestra adecuada reducción y fijación (► **Figura 7**). El paciente inició rehabilitación con rango de movimiento progresivo a tolerancia y marcha con carga parcial en la extremidad operada y dos bastones desde el primer día postoperatorio, con al menos tres sesiones de kinesioterapia por semana. En el control a los 3 meses de postoperatorio, el paciente lograba un rango de movimiento activo de 0° a 120°, sin dolor (► **Figura 8**). La TAC de rodilla de control mostró signos de consolidación avanzada. Al cuarto mes desde la cirugía, el paciente había recuperado la fuerza del cuádriceps, y lograba subir y bajar escaleras, realizar sentadillas, y elevar la extremidad con la rodilla extendida contra resistencia, por lo que se decidió darle de alta.

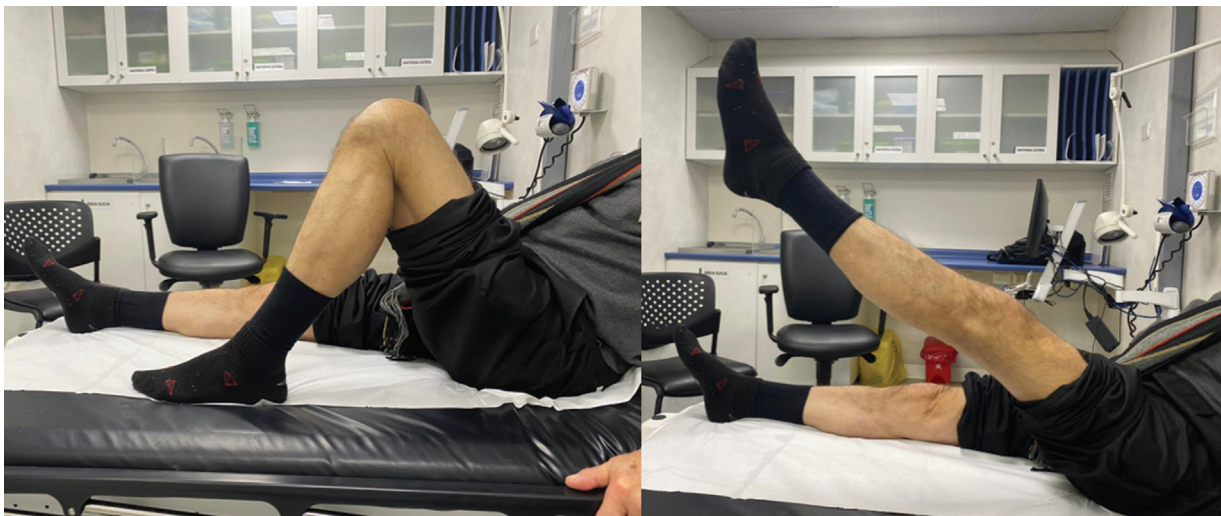
Fig. 8 En control a los 3 meses del postoperatorio, el paciente logró un rango de movimiento activo de 0° a 120°, sin dolor, y elevación de la extremidad con la rodilla extendida.
