Estudo radiográfico em pacientes submetidos à artroplastia total de joelho não cimentada: Segmento mínimo de 2 anos*

Radiographic Study in Patients Submitted to Cementless Total Knee Arthroplasties: Minimum Follow-Up of 2 Years

Rev Bras Ortop 2021;56(5):628–633.

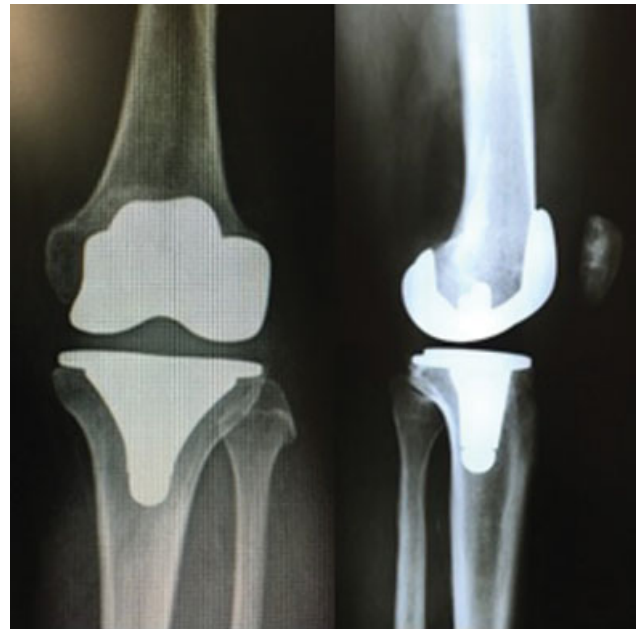
Fig. 4 Componentes da prótese do paciente nº20, que foi retirada devido a infecção. Observa-se integração óssea nas superfícies porosas da prótese.

Houve necessidade de revisão por infecção, e não por soltura da prótese, após 7 meses, em um paciente com válvula cardíaca em uso de anticoagulante oral e descontrole da coagulação, evoluindo com hemartroses de repetição e infecção hematogênica, pois em momento algum foi realizada punção articular. Após insucesso com limpeza e conservação do implante, optou-se pela sua retirada, quando foi observada ótima osteointegração dos componentes femoral e tibial, estando, portanto, fixos (→Figura 4 e 5).

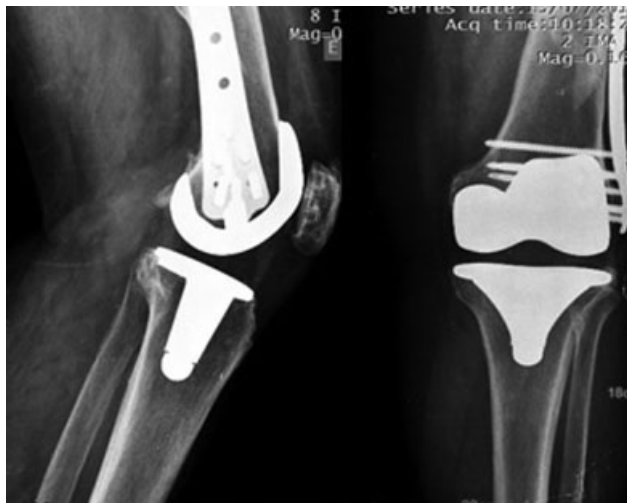
Fig. 6 Demonstrando discreta linha de radioluscência ao redor do componente tibial da prótese, que não foi progressiva, portanto não constitui caso de soltura do implante.

A presença de radioluscência ao redor do implante sem cimento não significa necessariamente a soltura do componente (► **Figura 6**), sendo possivelmente decorrente da migração inicial do mesmo, podendo não apresentar soltura dos implantes,¹³ ou mesmo radioluscência em região de osso ebúrneo presente antes da cirurgia, que acontece tanto nas próteses cimentadas como nas não cimentadas.¹⁸
